Projekt: BLZ-Möttlingen, Gebäude Barthstraße 25, Gebäudeuntersuchung Artenschutz

Bearbeitung für: werkgruppe gruen

Protokoll der Gebäudeuntersuchung

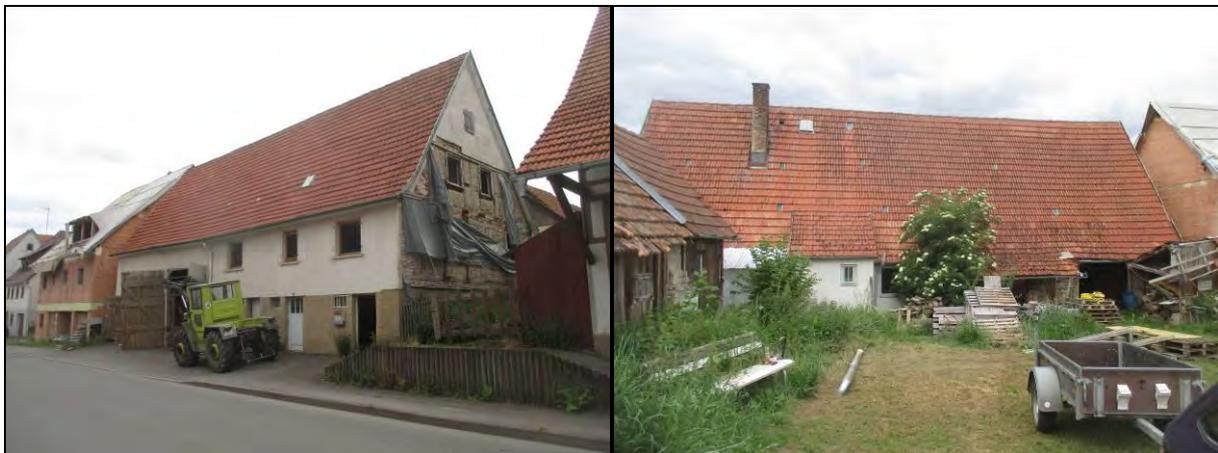
Abbildung 1 Gebäudeansicht von der Barthstraße (links) sowie von der Rückseite (rechts).

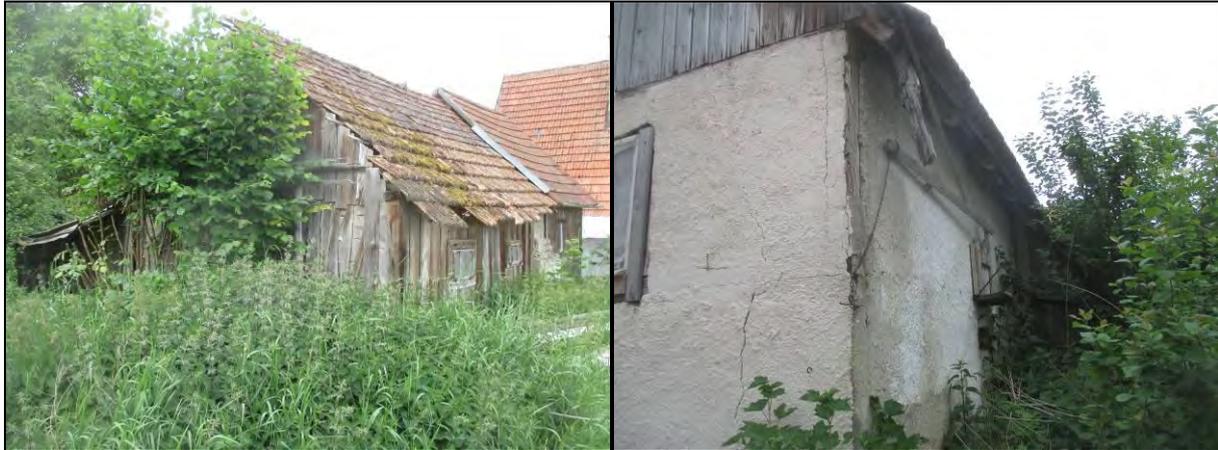
Abbildung 2 Ehemaliger Schweine- und Hühnerstall als Nebengebäude mit Beschädigungen.

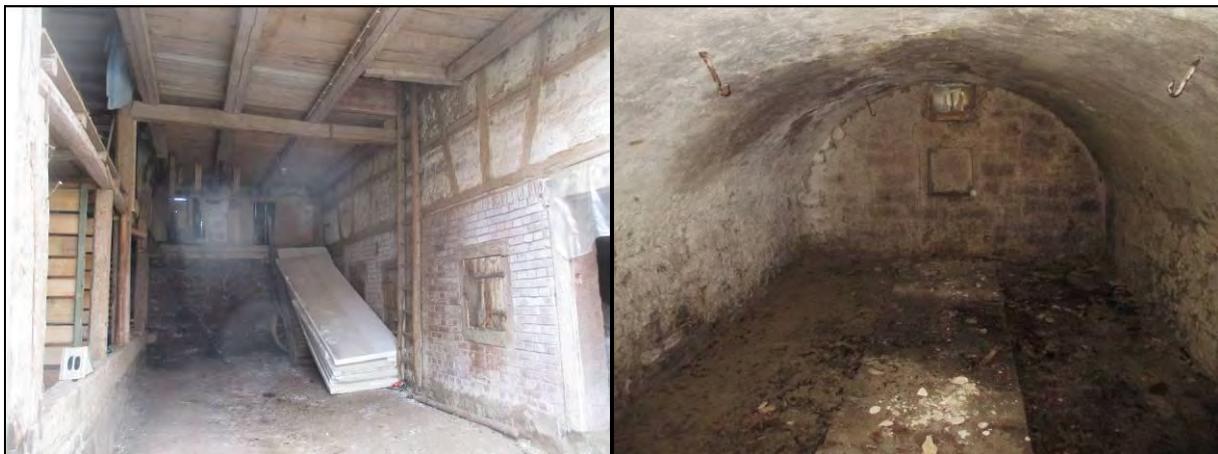
Abbildung 3 Scheunenraum (links) und Gewölbekeller (rechts).

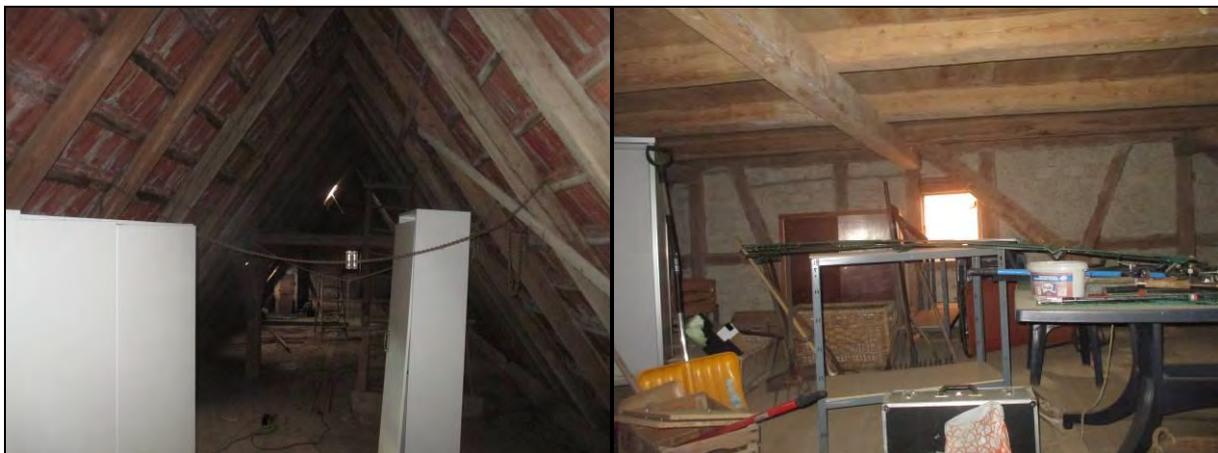
Abbildung 4 Dachstuhl (links) und oberer Scheunenraum (rechts).

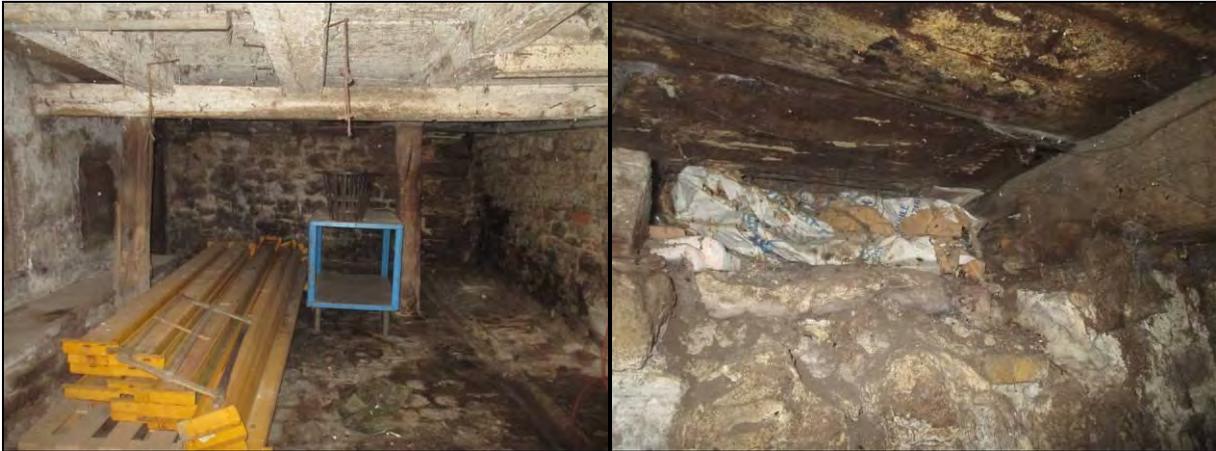
Kotspuren von Fledermäusen wurden lediglich ganz vereinzelt im ehemaligen Stall auf einem Mauerabsatz unter der Decke gefunden. Die Spuren waren sehr alt. Die Umgebung der Fundstelle ist stark mit Spinnweben, Kohlenstaub und Holzmehl verunreinigt. Eine aktuelle

Nutzung des Quartiers kann ausgeschlossen werden. Weitere Spuren von Fledermäusen wurden in und an den Gebäuden nicht gefunden. In den Gewölbekellern wurden keine Hinweise auf eine Quartiernutzung durch Fledermäuse gefunden. Eine regelmäßige Quartiernutzung durch Fledermäuse wird auf dieser Basis ausgeschlossen. Die Geschossdecken sind teils mit Zwischendecken ausgeführt, es wurden aber keine Hinweise auf eine Quartiernutzung gefunden.

Abbildung 5 Ehemaliger Stall (links), Fundstelle vereinzelter älterer Fledermauskot auf einem Mauerabsatz zwischen zwei Deckenbalken (rechts).

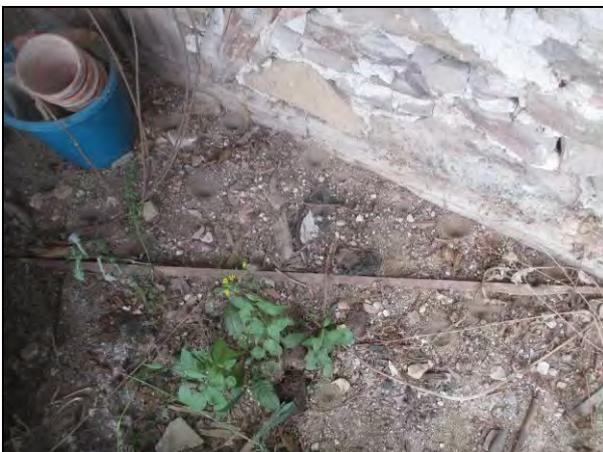
Unter einem Vordach auf der Südostseite des Hauptgebäudes sind im Sand einige Trichter von Ameisenlöwen (*Myrmeleon formicarius*) vorhanden. Die Art ist besonders geschützt. In Möttlingen sind noch einige ältere Bestandsgebäude vorhanden, die vergleichbare Lebensstätten für die Larven der Gemeinen Ameisenjungfer bieten dürften. Die Art ist anpassungsfähig und ist unter Vordächern mit unbefestigtem Boden sowie im Schwarzwald auch am Fuß überhängender Felsen regelmäßig zu finden.

Abbildung 6 Trichter von Ameisenlöwen im sandigen Boden auf der Südostseite des Hauptgebäudes.
